## カスリーン台風による建設予定地の被害状況について（調査結果）

## 1. 建設予定地の被害状況

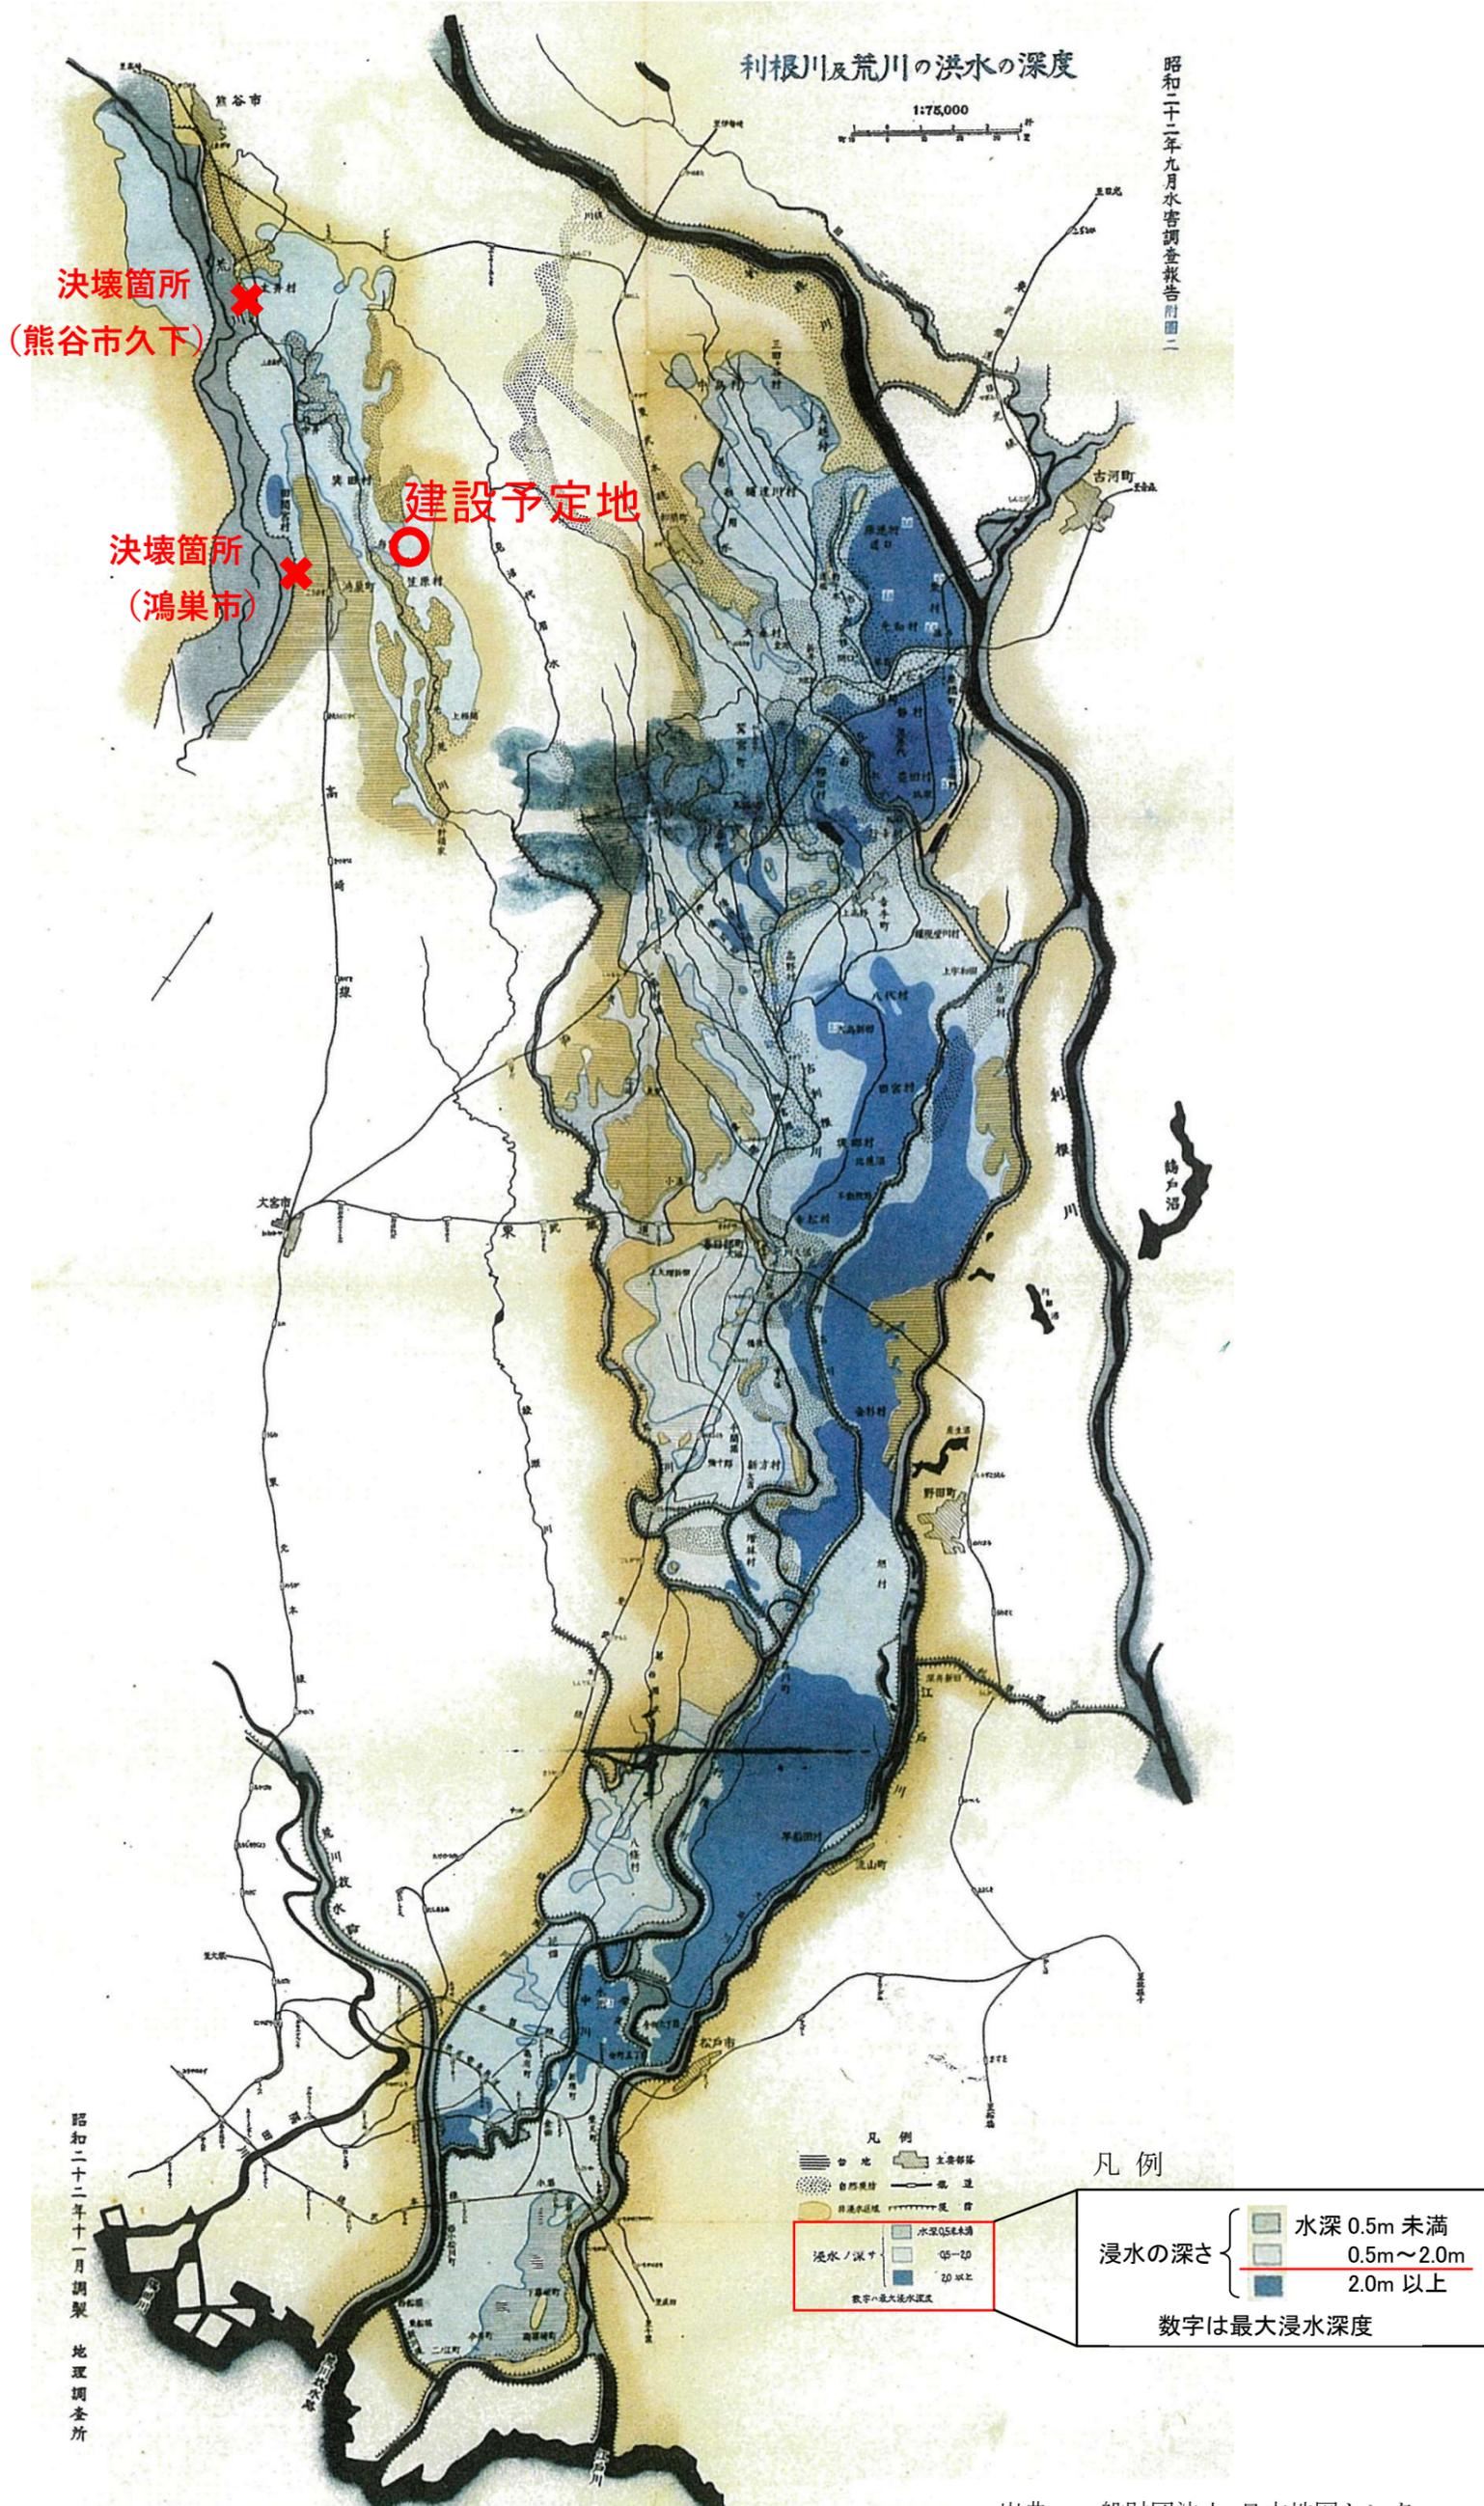
# カスリーン台風による浸水状況

## ●建設予定地の浸水深 0.5m～2.0m 【別紙1】

- ・建設予定地周辺は、利根川の堤防決壊による影響は見受けられず、荒川の堤防決壊により浸水深が0.5m～2.0mの記録があった。
- ・一方で、流域面積の大きい利根川の堤防決壊による被害は甚大であり、利根川周辺で浸水深が2.0m以上の記録があった。

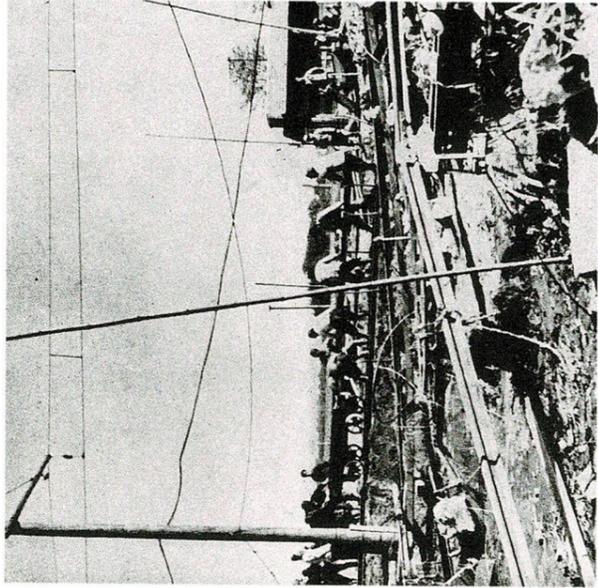
流失した新古河駅(川辺村(北川辺町)) (「埼玉県水害誌付録写真帳」より)

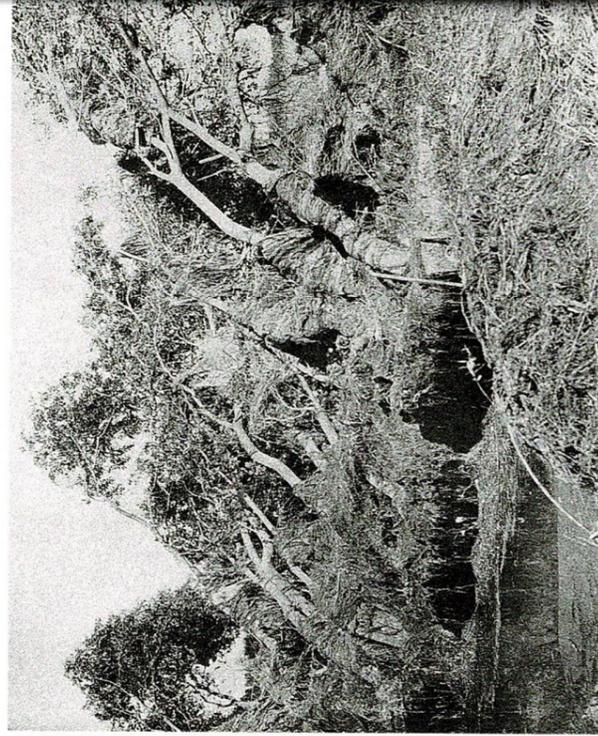
濁流に押し倒された樹木(行幸村(幸手市)) (「埼玉県水害誌付録写真帳」より)

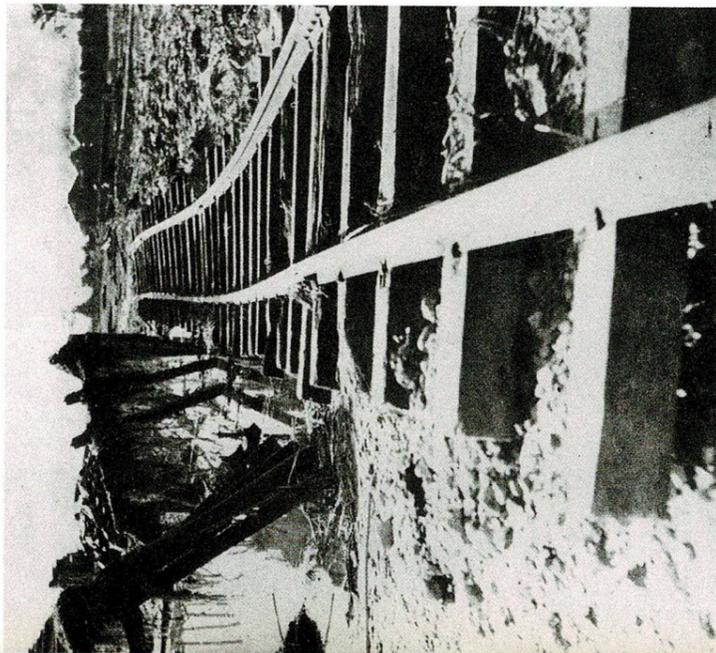
破壊され折れ曲った栗橋駅構内のレール (「埼玉県水害誌付録写真帳」より)

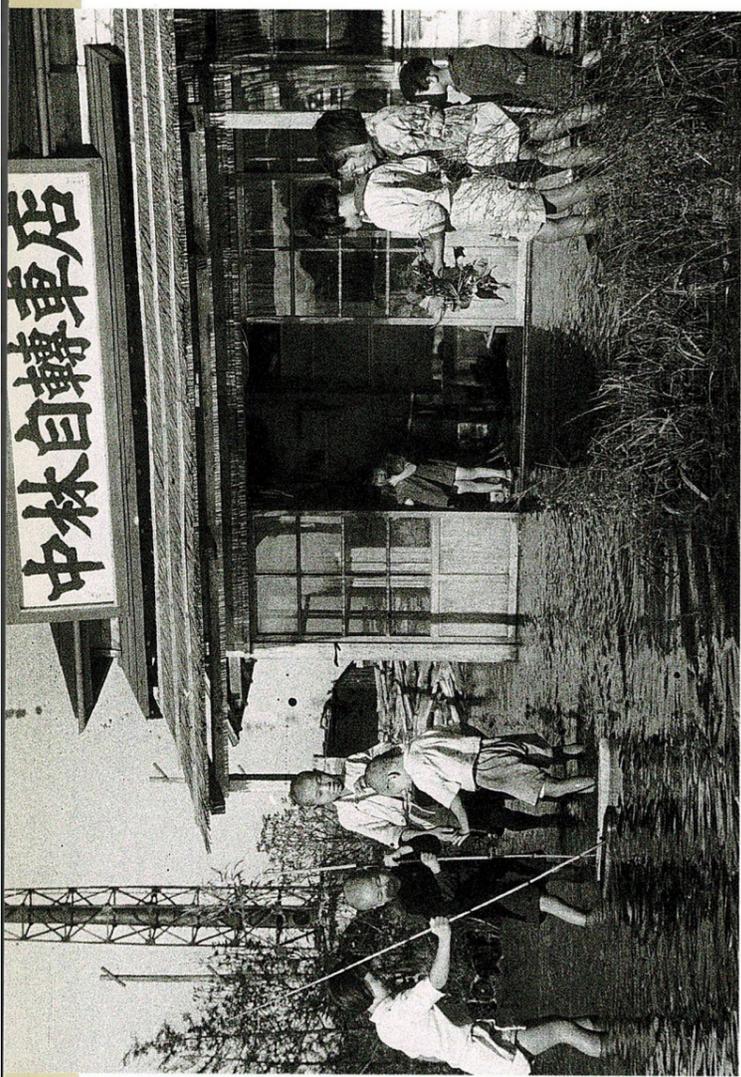
迫りくる水に、自宅を前になすすべもない(9月16日 川口市)

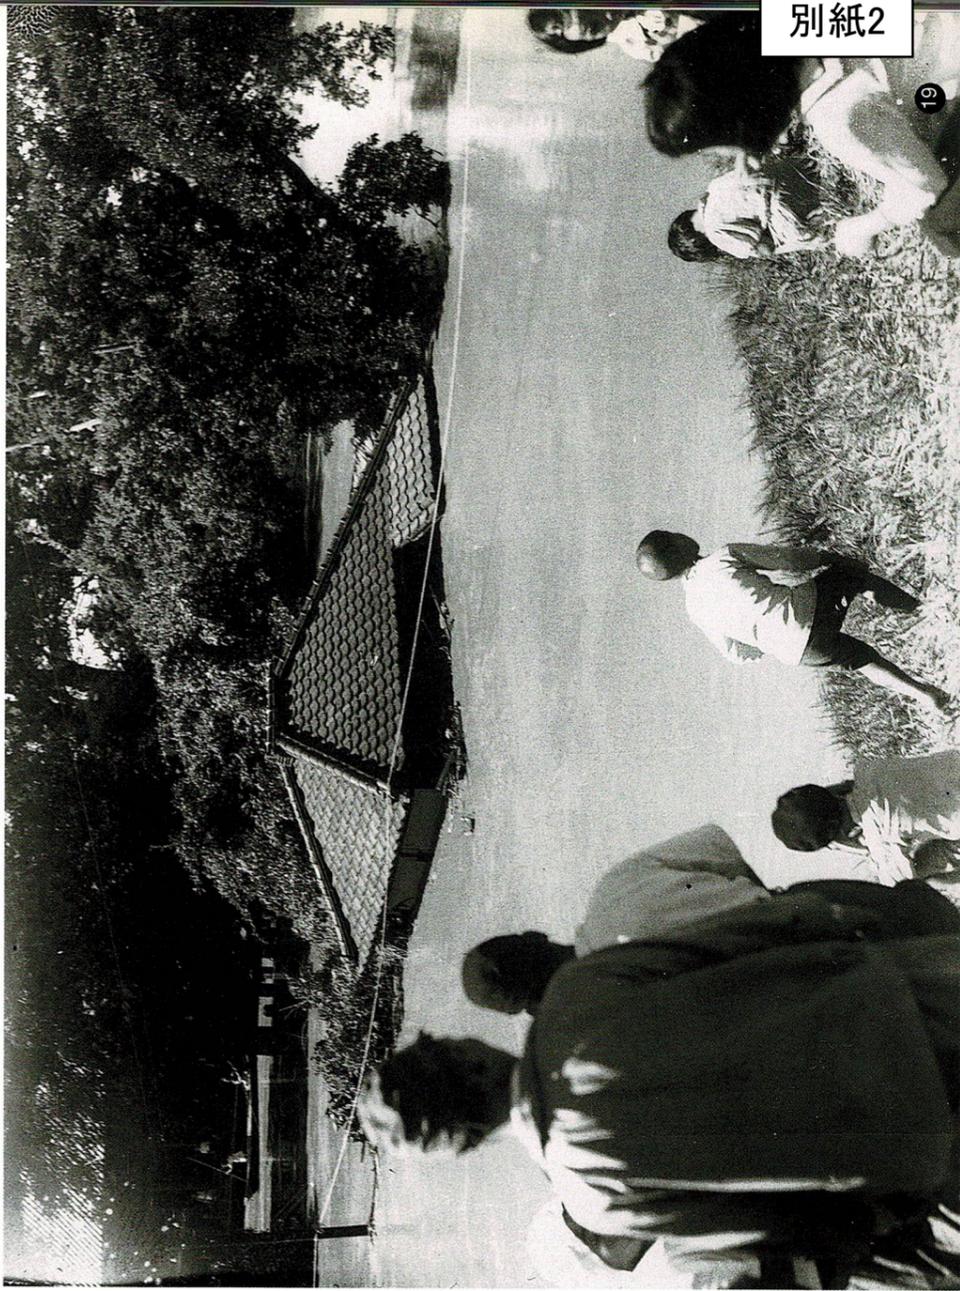
軒先まで水につかった川口市・善光寺境内の建物。写真奥が本堂(9月16日)
